VALORIZZAZIONE DEI COLLEGAMENTI TRA SITO E BUFFER ZONE: PROSEGUO DEI LAVORI DI PULIZIA DEI SENTIERI.

558

COMMITTENTE: UFFICIO DEL SITO UNESCO "PORTO VENERE, CINQUE TERRE E LE ISOLE (PALMARIA, TINO E TINETTO)"

TAVOLA: T01

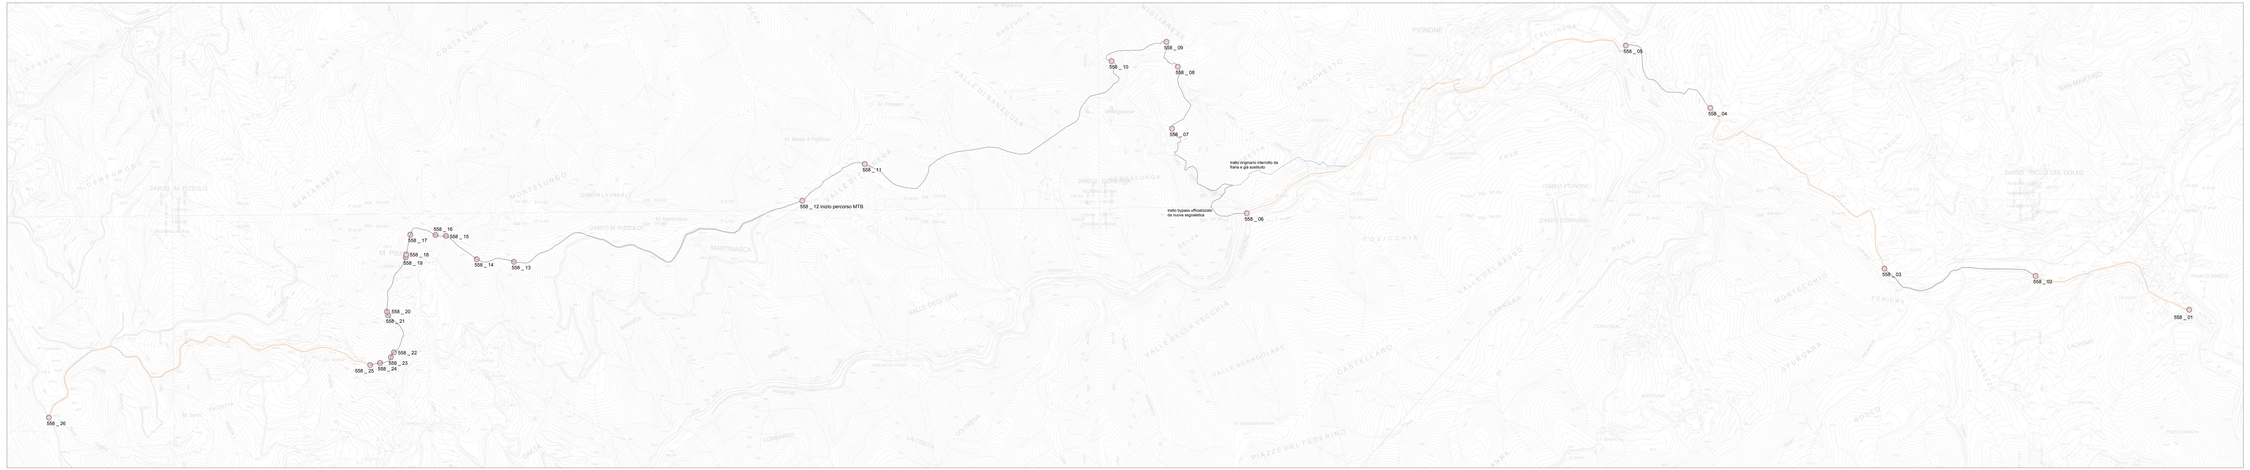
558_01 inizio
558_02 strada - asfalto regolare / fondo urbano regolare
558_03 sentiero - fondo irregolare — vegetazione non sfalciata
558_04 strada - asfalto regolare / fondo urbano regolare
558_05 sentiero - fondo irregolare — vegetazione bassa non sfalciata
558_06 strada - asfalto regolare / fondo urbano regolare
558_07 sentiero - fondo irregolare — vegetazione bassa non sfalciata - n.3 alberi caduti sul percorso
558_08 sentiero - fondo irregolare — vegetazione abbondante non sfalciata
558_09 sentiero - fondo irregolare — vegetazione media non sfalciata - bivio
558_10 sentiero - fondo irregolare — vegetazione bassa non sfalciata - alberi cadenti sul percorso
558_11 sentiero - fondo irregolare — n. 2 alberi caduti a monte del percorso
558_12 sentiero - fondo irregolare — inizio percorso MTB
558_13 sentiero - fondo irregolare — vegetazione bassa non sfalciata - alberi caduti a monte del percorso
558_14 sentiero - fondo irregolare — vegetazione non sfalciata - n. 1 albero caduto sul percorso

558_15 sentiero - fondo irregolare — vegetazione media non sfalciata - alberi caduti a monte del percorso
558_16 sentiero - fondo irregolare — vegetazione medio/alta non sfalciata - n. 2 alberi caduti sul percorso
558_17 sentiero - fondo irregolare — vegetazione medio/alta non sfalciata - n. 1 albero caduto sul percorso
558_18 sentiero - fondo irregolare — vegetazione medio/alta non sfalciata - n.1 albero sospeso sul percorso
558_19 sentiero - fondo irregolare — vegetazione media non sfalciata - n. 1 albero caduto sul percorso
558_20 sentiero - fondo irregolare — vegetazione media non sfalciata - n. 1 albero caduto sul percorso
558_21 sentiero - fondo irregolare — vegetazione bassa/media non sfalciata - n. 1 albero caduto a monte del percorso
558_22 sentiero - fondo irregolare — vegetazione bassa/media non sfalciata - n. 1 albero sospeso sul percorso
558_23 sentiero - fondo irregolare — vegetazione non sfalciata - n. 1 albero caduto sul percorso

558_24 sentiero - fondo irregolare — vegetazione media non sfalciata - n. 1 albero caduto sul percorso
558_25 sentiero - fondo irregolare — vegetazione media non sfalciata - n. 1 albero caduto su percorso
558_26 strada - asfalto regolare / fondo urbano regolare
