Heritage Impact Assessment
sulla riqualificazione
degli spazi pubblici di Vernazza

Documento redatto da:

LINKS Foundation - Leading Innovation & Knowledge for Society, Torino

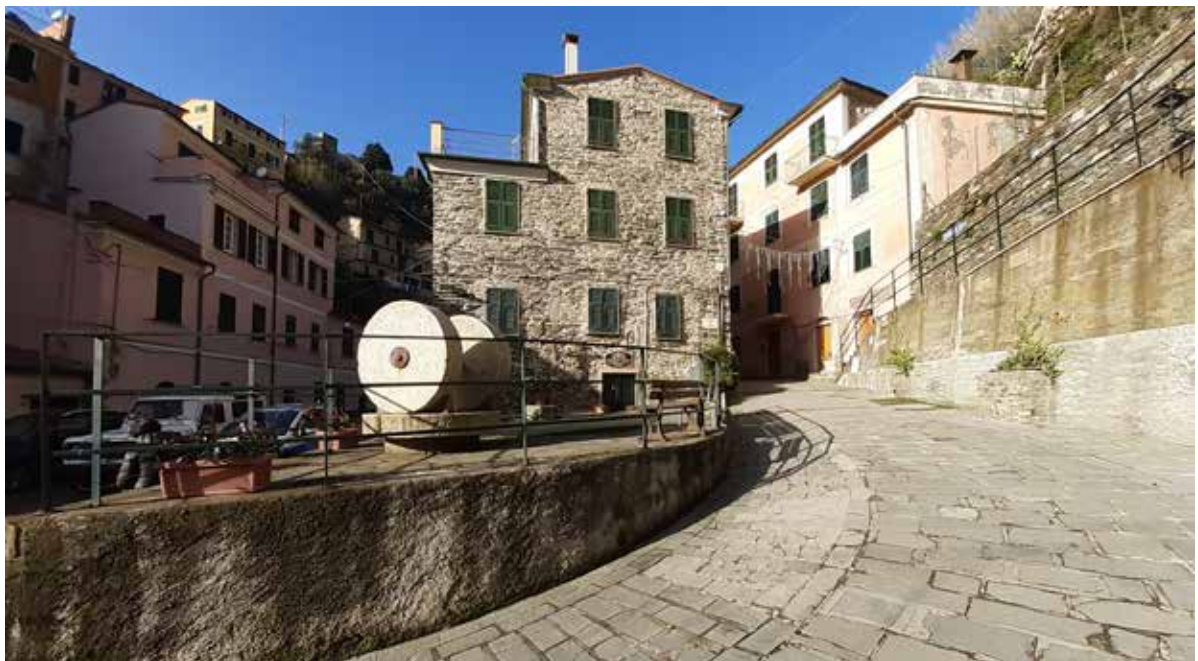
Figura 7. Utilizzo della pietra arenaria di Carniglia per le pavimentazioni

La pietra proposta per la nuova pavimentazione è arenaria estratta da Carniglia nel comune di Bedonia, nell'alta Val di Taro. La pietra di Carniglia viene estratta in varie cave situate tra l'Appennino emiliano e quello ligure, non lontano da Vernazza. Questa pietra ha un colore scuro che ben si integra con i pavimenti storici lasciati a Vernazza, in particolare con il perimetro di Piazza Marconi.

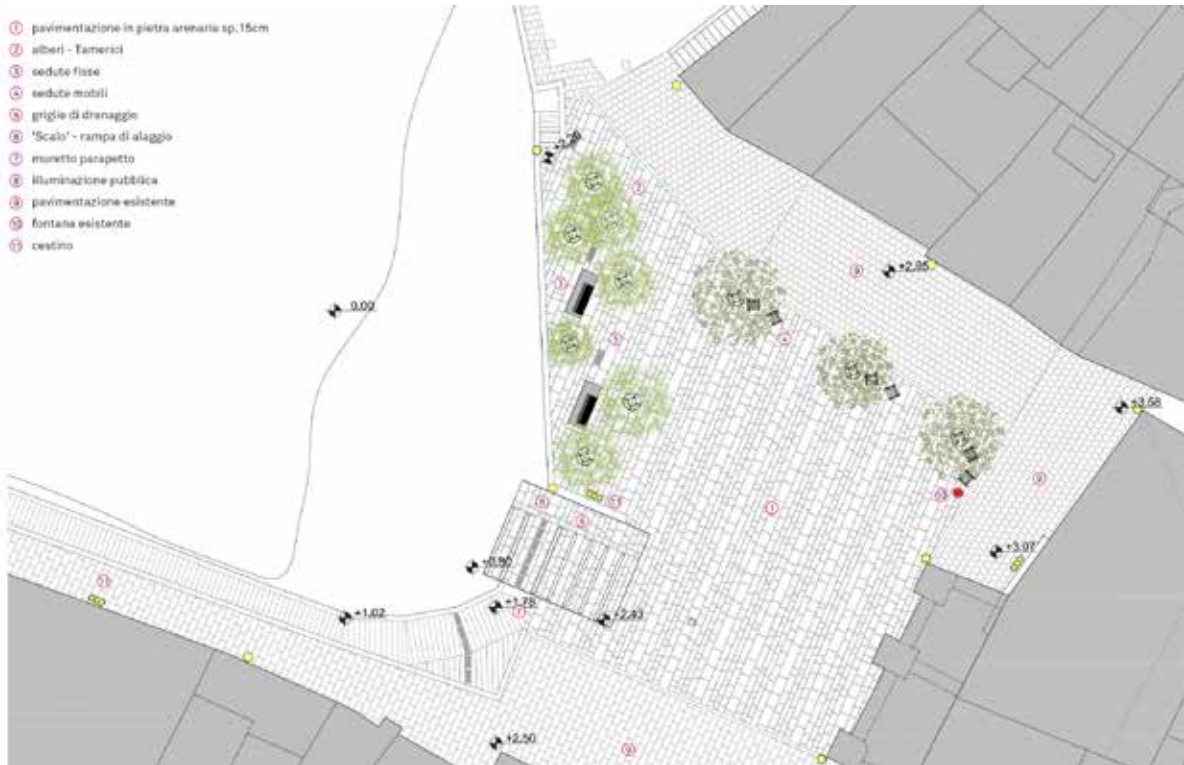
Figura 14. Il progetto di Piazza Marconi

- la realizzazione di una nuova pavimentazione nella parte centrale con conci di pietra arenaria di spessore di circa 15 cm posati su massetto armato o stabilizzato con giunti a vista di spessore di circa 1,5cm. Le griglie di drenaggio ed i tombini delle reti dei sottoservizi integrate con l'orditura della pavimentazione e realizzati con finitura dello stesso materiale. Il progetto ha previsto anche la ripavimentazione dello 'Scalo' utilizzato per portare le barche a secco nei mesi invernali.
- la sostituzione dei Lecci con alberi di Tamerici con implacato di circa 2,5m ed un diametro di circa 4m. Le nuove piante hanno alla base una griglia circolare in ghisa.
- Le sedute previste di 2 tipi fisse e amovibili. Le prime lungo il fronte mare in pietra arenaria massiccia con doghe in teak, mentre sul lato nord alcune sedute realizzate con struttura in acciaio e doghe in teak.

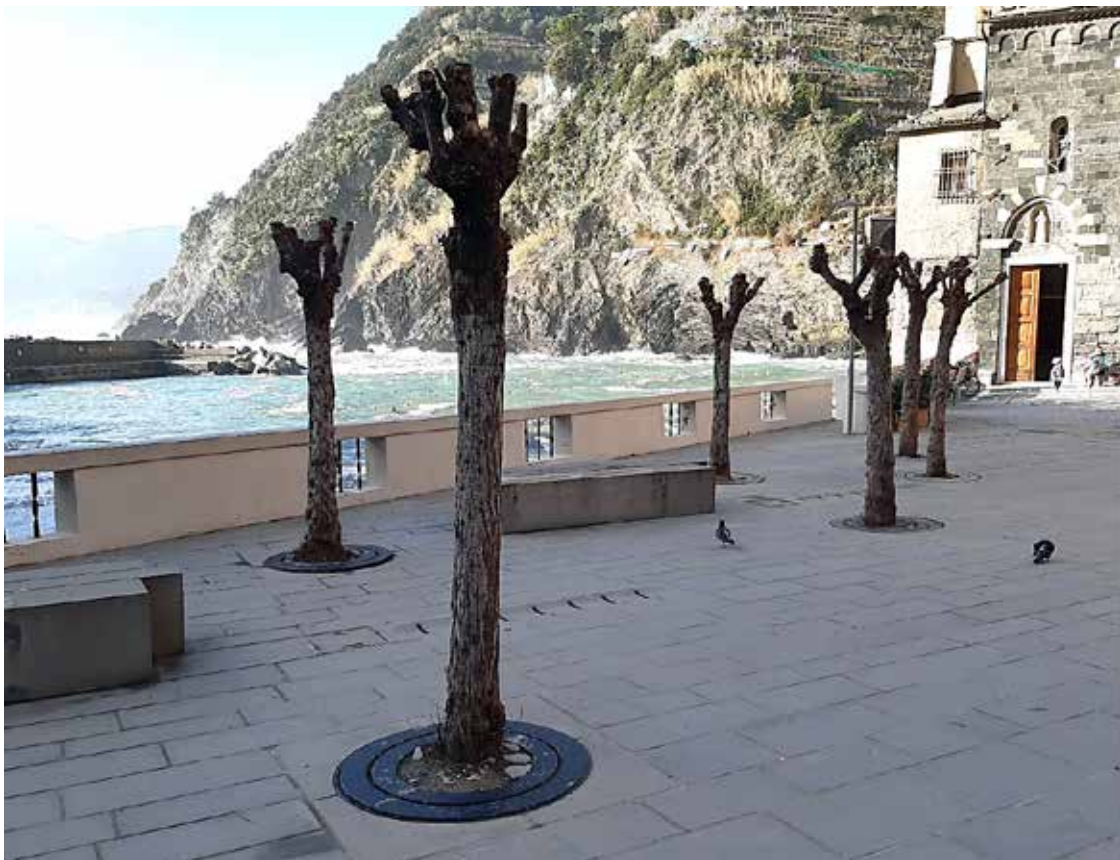
Figura 15. Piazza Marconi dopo il restauro

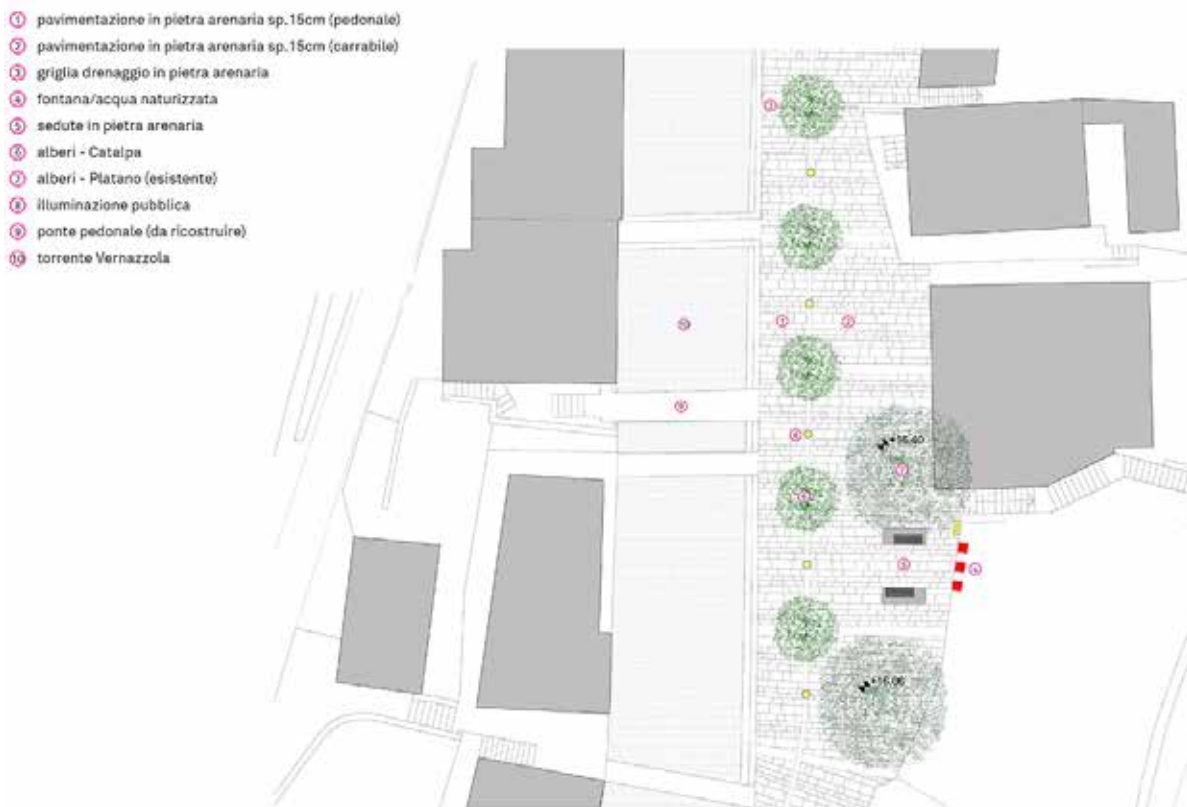
Figura 17. Progetto della piazza di Fontanavecchia

- la realizzazione della nuova pavimentazione realizzata con conci di pietra arenaria di spessore di circa 15 cm posati su massetto armato o stabilizzato con giunti a vista di spessore di circa 1,5cm. Il disegno della pavimentazione è costituito da ricorsi di diverse dimensioni, perpendicolari all'asse strada che degradano da monte verso il mare e si adattano alla forma irregolare degli spazi. Le griglie di drenaggio ed i tombini delle reti dei sottoservizi dovranno integrarsi con l'orditura della pavimentazione ed essere realizzati con finitura dello stesso materiale;

- l'installazione di sedute realizzate con blocchi in pietra arenaria massiccia e doghe in teak, allineate con il disegno e la tessitura dei conci della pavimentazione;

- l'installazione di una fontana pubblica che eroghi acqua naturizzata per gli abitanti e per i turisti. La fontana è incassata nel muro di contenimento sul lato Est e centrale rispetto a due sedute.

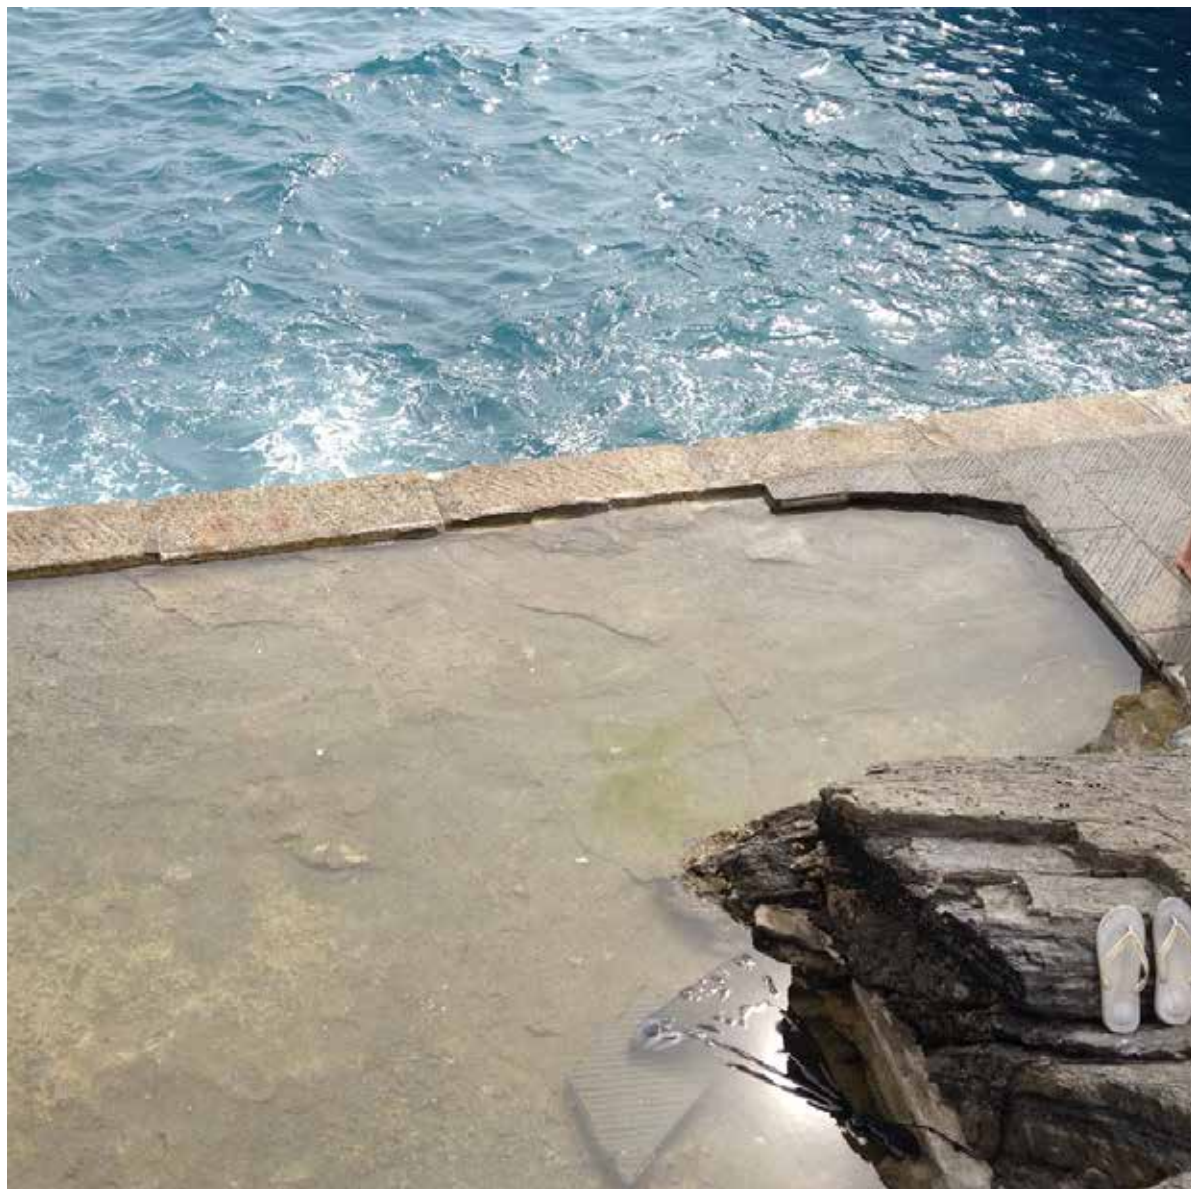
Figura 18. La pavimentazione di Ventegà dopo l'alluvione

- il restauro della pavimentazione in pietra arenaria che in molti punti è stata scalzata dalle mareggiate e sostituite temporaneamente con getti in calcestruzzo. Dall'analisi visiva eseguita sul posto è risultato evidente che la pietra utilizzata precedentemente era di spessore troppo ridotto e non sufficientemente resistente alle intemperie. Si propone di restaurare la pavimentazione con pietre di spessore maggiore seguendo l'orditura delle parti pavimentate rimaste intatte.
- il basamento delle bandiere poste lungo la piazzetta Ventegà è realizzato in legno e si propone di realizzare un basamento in conci pietra di spessore di 15-20 cm che resista meglio alle intemperie e si inserisca meglio nel paesaggio.

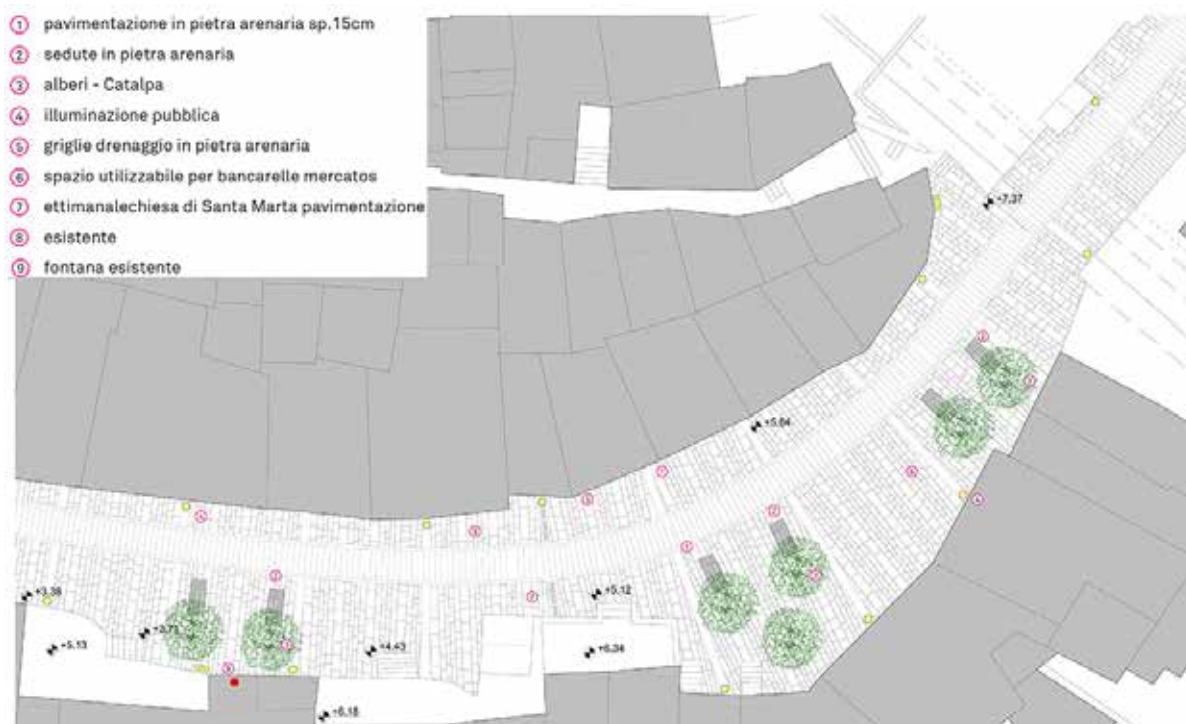
Figura 21. Il progetto su Via Roma

- la realizzazione della nuova pavimentazione su ambo i lati della spina centrale realizzata con conci di pietra arenaria di spessore di circa 15 cm posati su massetto armato o stabilizzato con giunti a vista di spessore di circa 1,5cm. Il disegno della pavimentazione è costituito da ricorsi di diverse dimensioni, perpendicolari alla spina centrale che degradano da monte verso il mare e si adattano alla forma irregolare degli spazi. Le griglie di drenaggio ed i tombini delle reti dei sottoservizi dovranno integrarsi con l'orditura della pavimentazione ed essere realizzati con finitura dello stesso materiale;

- l'inserimento sul lato sud di alcuni gruppi di alberi di Catalpa Bignonioides. La specie è stata scelta per le sue caratteristiche di resistenza alle condizioni ambientali e per le dimensioni adeguate agli spazi. La Catalpa inoltre è un albero sfogliante che quindi in inverno lascia passare la luce e consente una visione completa degli edifici, mentre in estate crea zone d'ombra. L'allineamento del filare dipenderà dalla posizione effettiva dei sottoservizi.

- le sedute sono realizzate con blocchi in pietra arenaria massiccia. Le sedute sono allineate con il disegno dei conci della pavimentazione e con gli alberi.

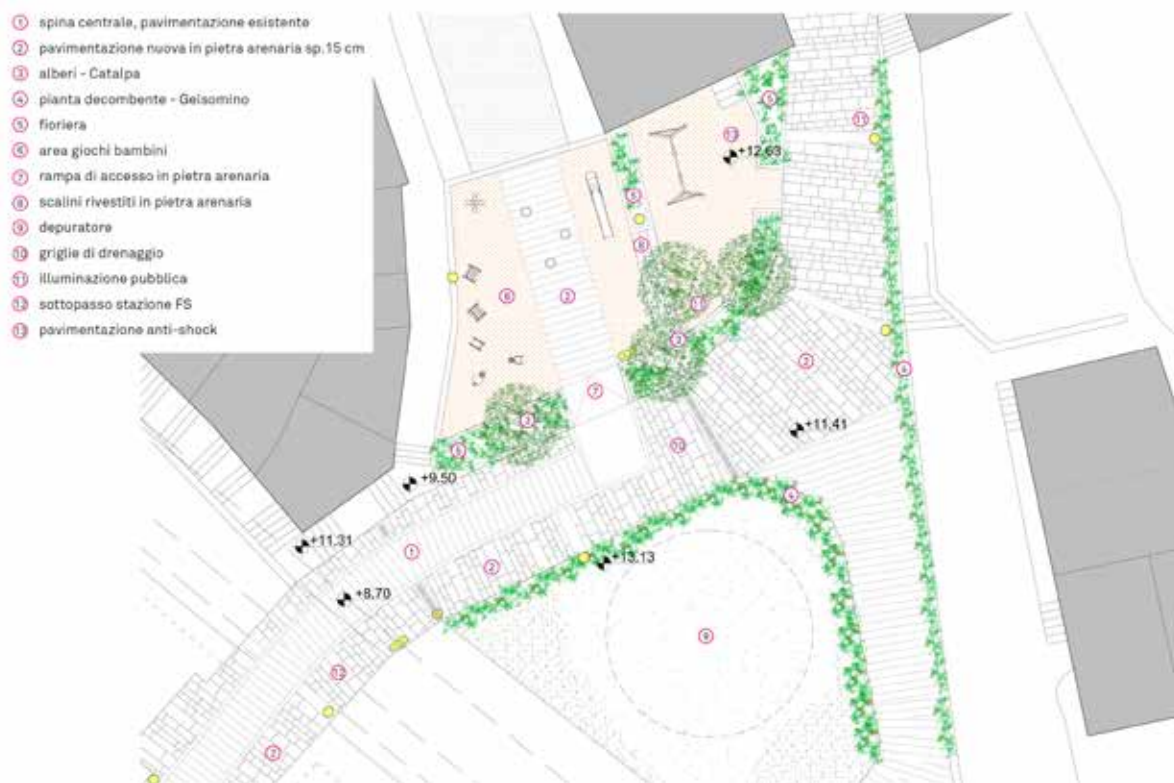
Figura 24. Progetto per Piazza Caduti della Libertà

- il rifacimento della pavimentazione mantenendo la spina centrale esistente. La pavimentazione è realizzata con conci di pietra arenaria di spessore di circa 15 cm posati su massetto armato o stabilizzato con giunti a vista di spessore di circa 1,5 cm. Il disegno della pavimentazione è costituito da ricorsi di diverse dimensioni, perpendicolari alla spina centrale che degradano da monte verso il mare. Le griglie di drenaggio ed i tombini delle reti dei sottoservizi dovranno integrarsi con l'orditura della pavimentazione ed essere realizzati con finitura dello stesso materiale;

- la realizzazione di un sistema continuo di fioriere in cui piantare erbe aromatiche ed arbusti tipici del luogo;

- un sistema di mitigazione visiva dei muri in calcestruzzo a faccia vista che delimitano l'area della stazione di Polizia e il lato Est con piante di gelsomino decombente che dall'alto scendono verso la strada.

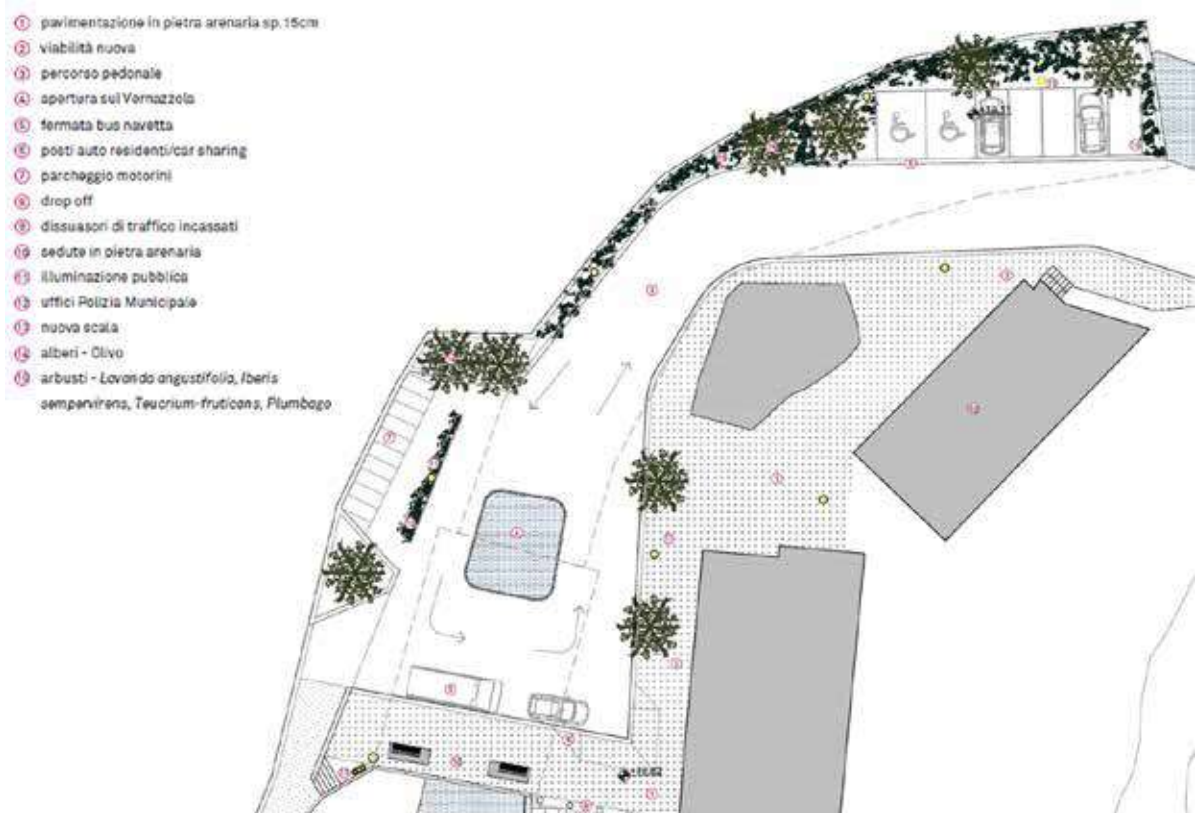
Figura 26. Progetto di risistemazione del parcheggio

- l'installazione di dissuasori di traffico incassati per limitare l'accesso dei veicoli all'area pedonale;
- l'inserimento di nuove piante costituite da olivi e da arbusti tipici della zona che si raccordano al sistema ecologico dei terrazzamenti attorno all'area; Le piante di olivo sono disposte in modo da formare un pergolato ombreggiato al di sopra delle aree di sosta e del principale percorso pedonale;

- l'installazione di sedute realizzate con blocchi in pietra arenaria massiccia con doghe in teak, allineate con il disegno e la tessitura dei conci della pavimentazione;

- la realizzazione del nuovo sistema di illuminazione pubblica costituito da corpi illuminanti montati su palo. Il tipo di corpi illuminanti e la posizione verranno specificati in una seconda fase dopo attenti studi illuminotecnici.

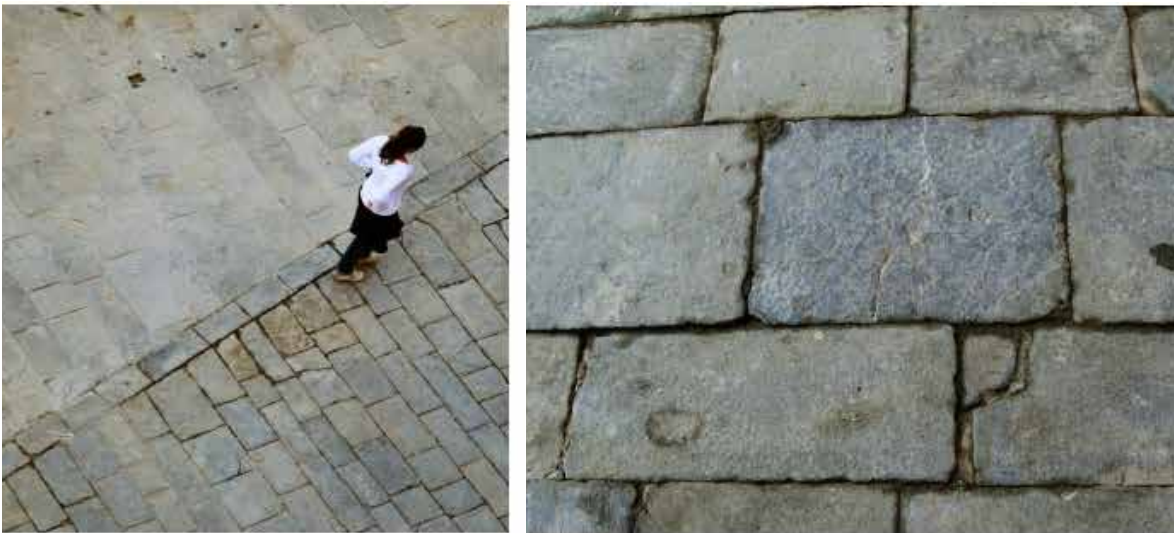
Figura 27. Stato delle pavimentazioni prima dell'intervento

Oltre a ciò, il progetto ha offerto l'opportunità di sostituire parti di pavimentazione precedentemente danneggiate o di scarsa qualità. Ad esempio, la pavimentazione di Piazza Marconi rifatta negli anni '90 era, prima dell'alluvione, in condizioni di degrado e non correttamente integrata con il paesaggio di Vernazza.

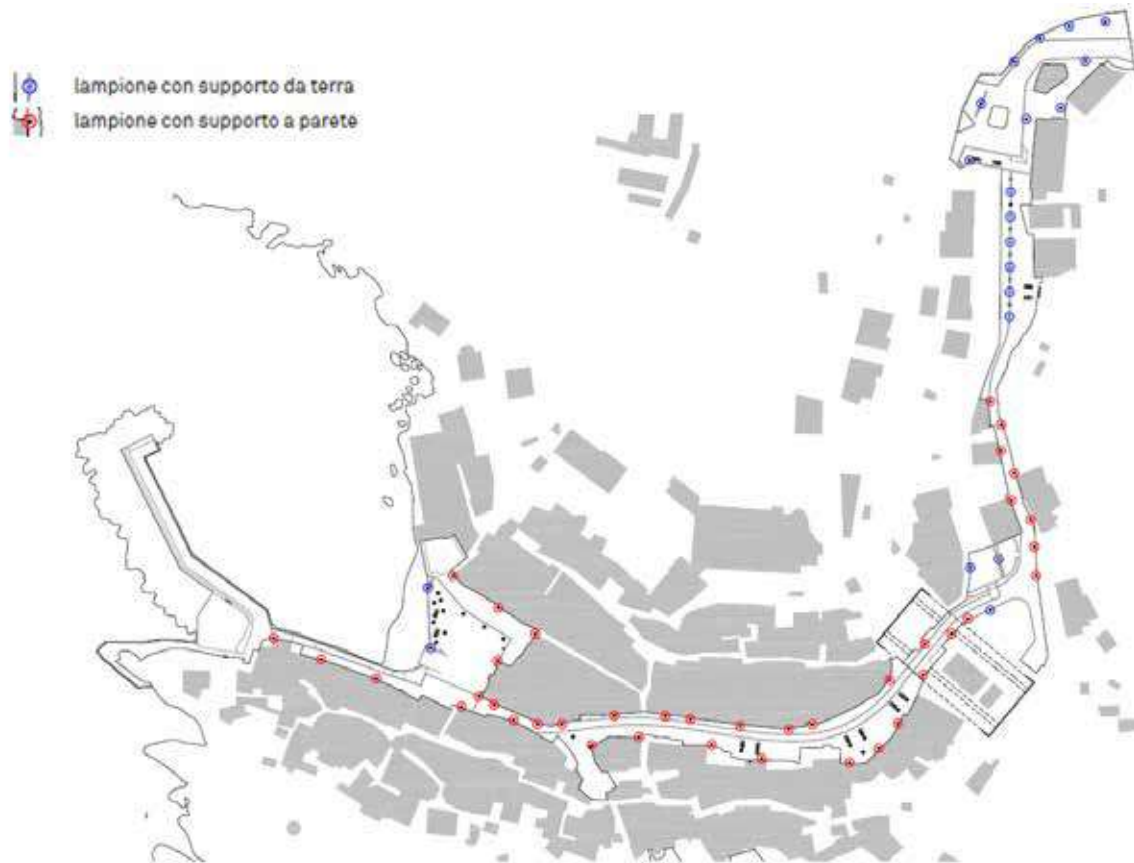
Figura 31. Schema di progetto per l'illuminazione pubblica

È stato proposto di inserire apparecchi di illuminazione di semplice design, con riflettore integrato che limita l'inquinamento luminoso verso l'alto e fonte luminosa a LED. La tecnologia LED consente un notevole risparmio energetico, una lunga durata della lampada e quindi bassi costi di manutenzione.

La qualità della luce esalta i colori prevalentemente caldi delle facciate e conferisce un buon livello di illuminazione agli spazi pubblici.

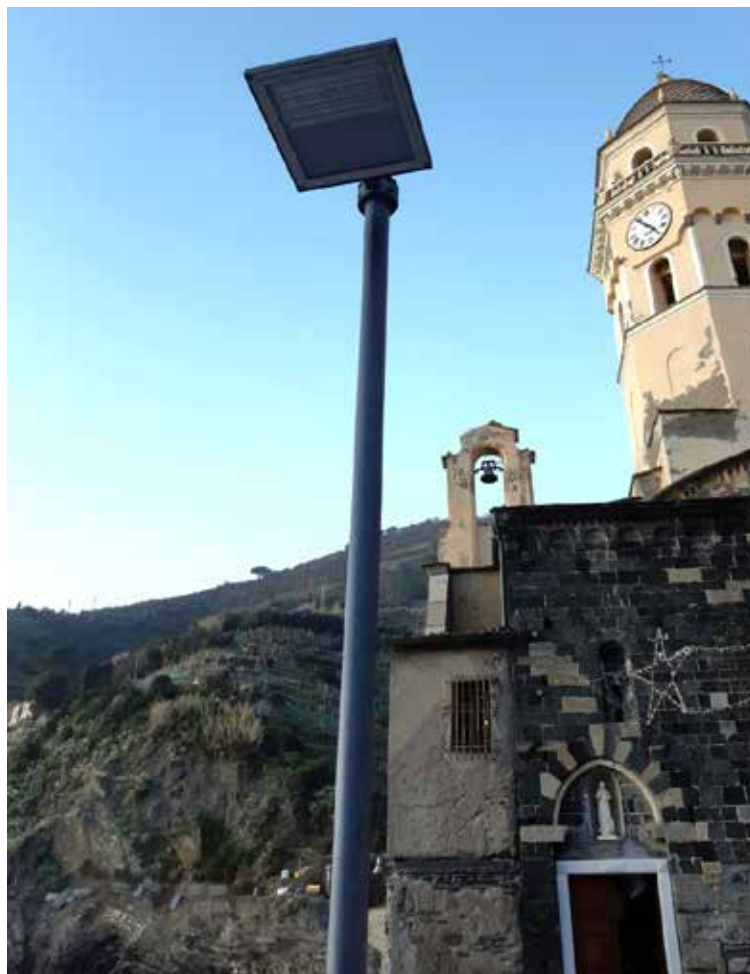
Figura 32. Illuminazione in Piazza Marconi dopo il restauro

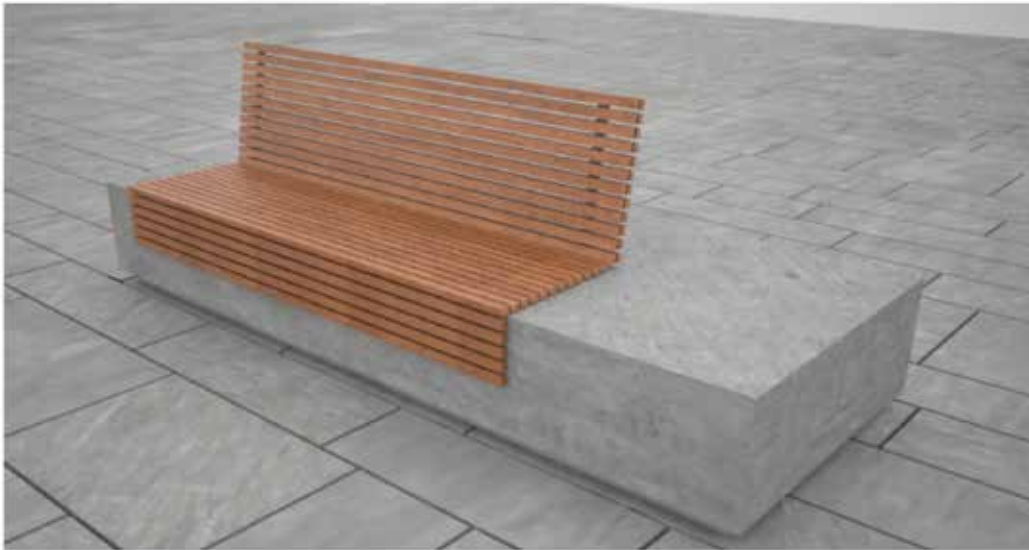
Figura 33. Render di progetto delle sedute fisse realizzate con blocchi massicci di pietra arenaria dello stesso tipo di quella utilizzata per le pavimentazioni e doghe in teak.

Il sistema di arredo urbano è costituito da elementi semplici ed estremamente resistenti, realizzati con materiali di qualità e compatibili con il paesaggio della città. Un primo sistema integrato con la pavimentazione è costituito da sedute fisse realizzate con massicci blocchi di arenaria dello stesso tipo di quelli utilizzati per la pavimentazione e doghe in teak. Altri elementi di arredo urbano sono costituiti da panchine con struttura in acciaio e doghe di teak.

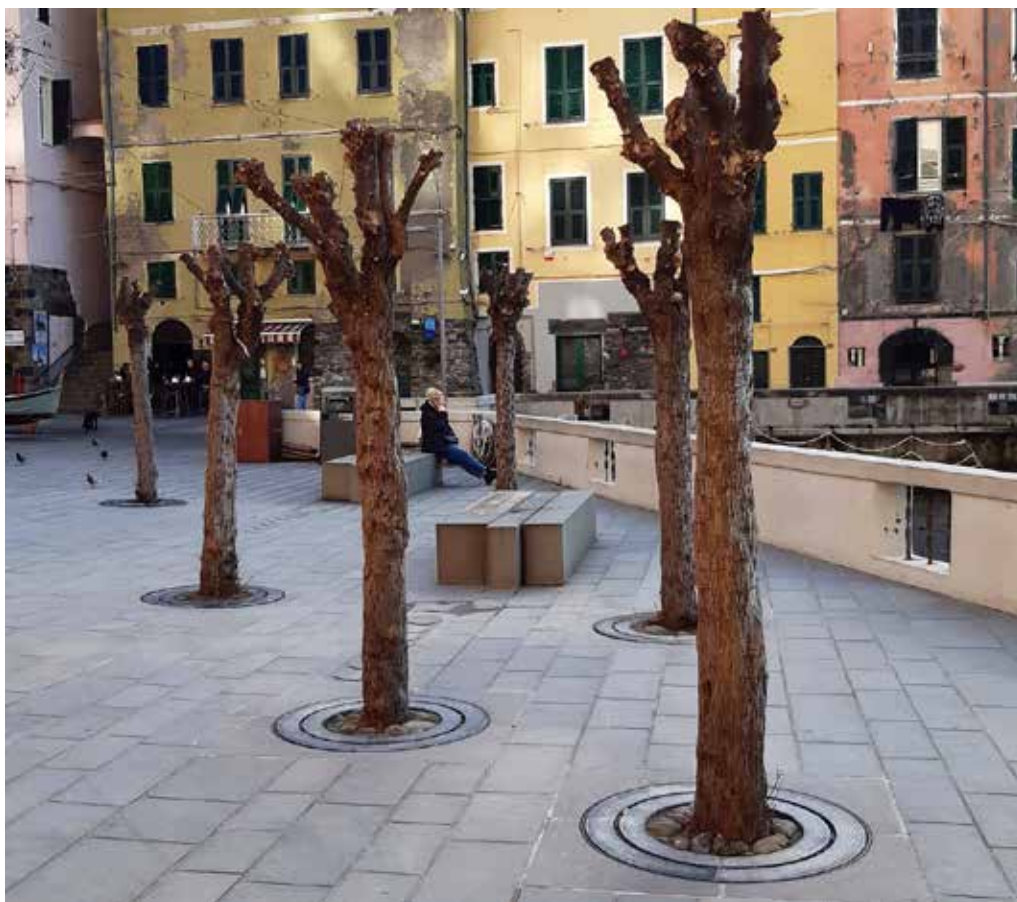
Figura 34. Alberi e arredo urbano in Piazza Marconi dopo il restauro

- Piazza Marconi - il progetto prevede la conservazione delle 3 piante di Magnolia e la sostituzione dei lecci con i Tamerici. I lecci lungo il lungomare non erano in buono stato di salute e l'aspetto non si integrava con il paesaggio marino della piazza. I tamerici sono una specie tipicamente mediterranea e hanno una chioma leggerissima nel colore e nella massa e pur essendo una pianta sempreverde, con la sua leggerezza non nascondono la magnifica scenografia costituita dagli edifici che circondano la piazza;
- Via Roma - Via Gavino - le piante sono state distrutte dall'alluvione. La proposta prevede la messa a dimora di alberi latifolia di piccole dimensioni come la Catalpa Bignonioides che ombreggiano in estate e filtrano la luce in inverno. In particolare, i nuovi alberi qualificheranno gli spazi intorno alla

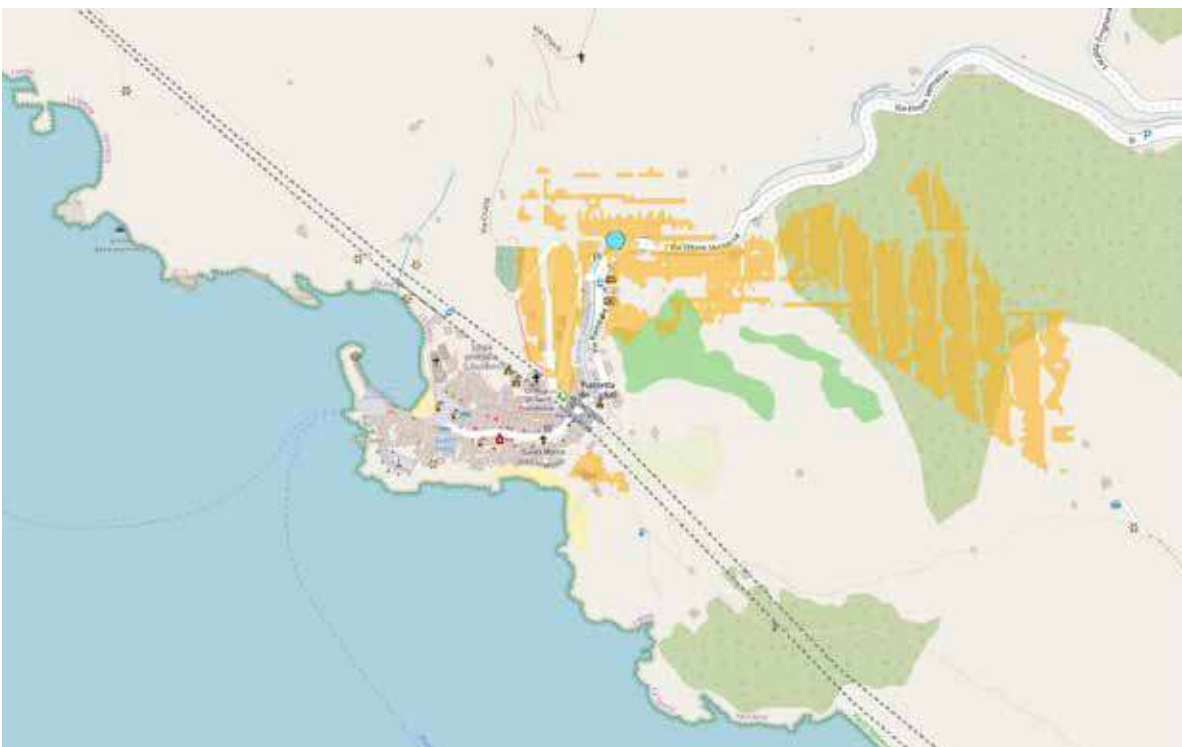
Figura 37. Area da cui è visibile il parcheggio (punto azzurro)

- La scala dell'intervento fisico (relativa alla scala dell'alluvione) è relativamente modesta ed è contenuta negli spazi pubblici di Vernazza, dal parcheggio a monte, fino alla darsena (Figura 35),
- Anche l'impatto visivo delle singole opere è contenuto, dato le dimensioni ridotte degli elementi fisici (illuminazione, arredo urbano, ecc.),
- L'intervisibilità di tutte le aree di intervento è calcolata tramite software GIS (Figura 36 e Figura 37).
